Contributos para a elaboração do plano de conservação preventiva do Museu Oceanográfico D. Carlos I do Aquário Vasco da Gama

Diana Bacharel Martins Bento

Relatório de Estágio de Mestrado em Museologia

Novembro, 2020

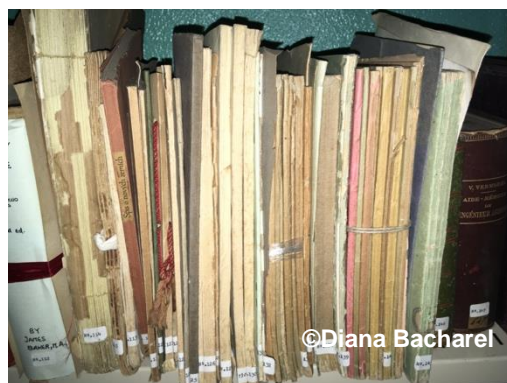
Imagem 33 - Deformações e rasgos nos livros da BMODCI

Na Biblioteca do Rei, os danos mecânicos identificados são maioritariamente deformações e rasgões (Imagem 32) decorrentes da pressão exercida pelos objectos uns nos outros nas prateleiras sobrelotadas e do manuseamento cumulativo ao longo dos anos.

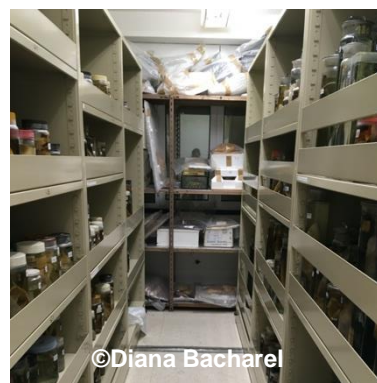
Imagem 34 - Prateleiras sobrelotadas da Zooteca

- Garantir o armazenamento em suportes estáveis e/ou em caixas, bem como em bandejas e gavetas acolchoadas que se adaptem às necessidades de cada espécime;
- Providenciar espaço suficiente para cada objecto nas prateleiras garantido que não se tocam entre si para evitar danos em partes salientes;

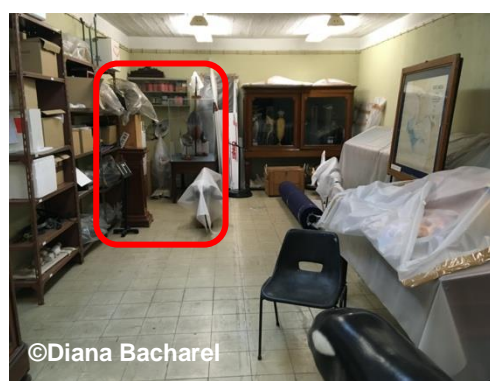
Imagem 36 - Espécimes em plintos na Antiga Zooteca

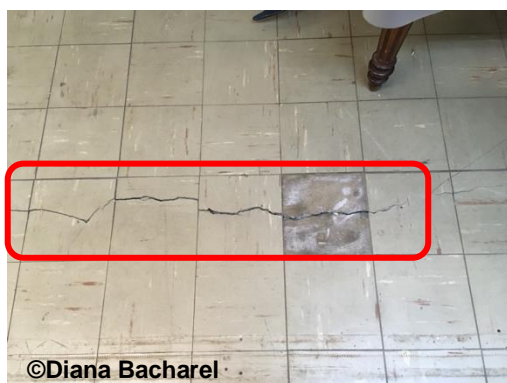
Imagem 37 - Linha de fractura no chão da Antiga Zooteca

Igualmente, como consequência do corte sofrido, o edifício está actualmente desequilibrado: existe uma fractura que atravessa o Torreão⁷⁵ verticalmente, através da

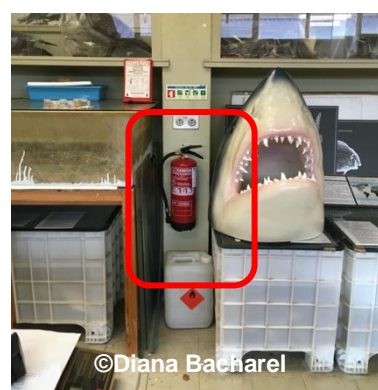
Imagem 40 - Exemplo de um extintor da Taxidermia

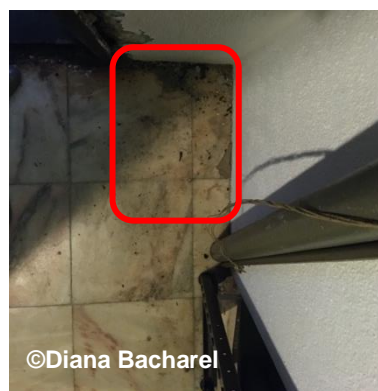
Imagem 47 - Detalhe da sujidade no chão da Biblioteca do Rei

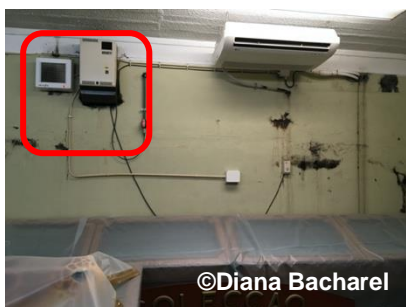
Imagem 48 - Extractor da Antiga Zooteca

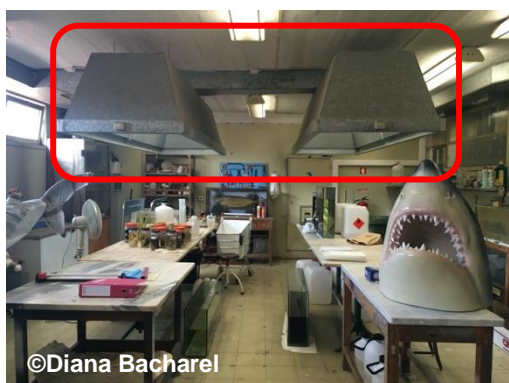
Imagem 50 - Extractores da Taxidermia

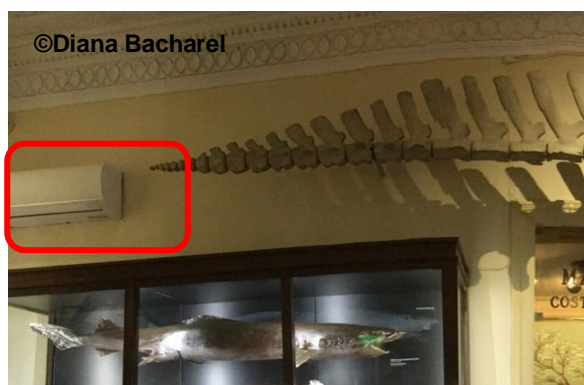
Imagem 56 - AVAC da Sala dos Tubarões

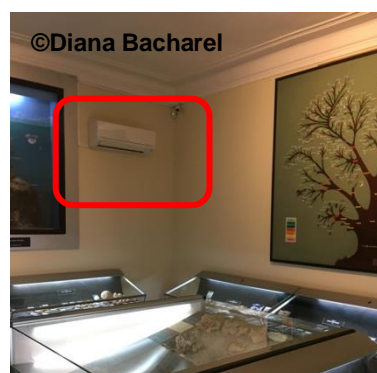
Imagem 57 - AVAC da Sala de Malacologia

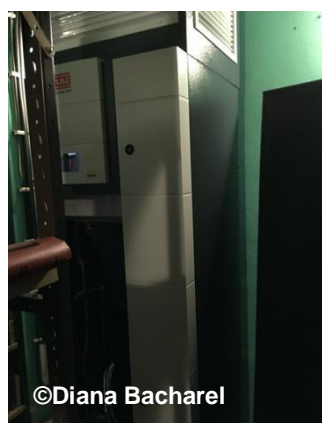
Imagem 58 - Desumificador da Biblioteca do Rei

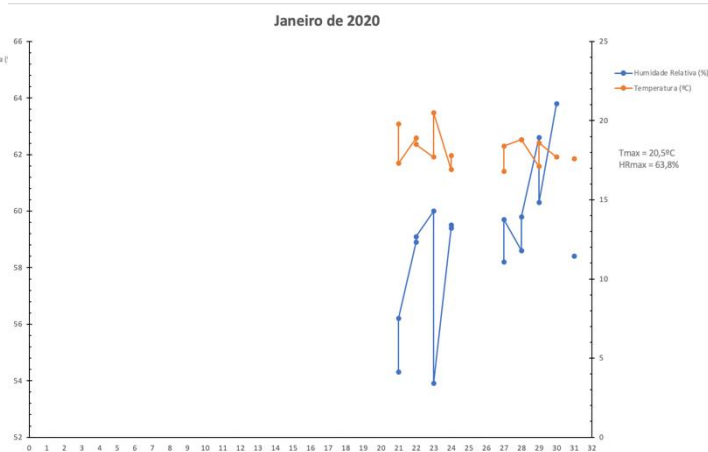
O *datalogger* utilizado nos espaços de reserva faz registos a cada duas horas resultando num total de dezenas ou centenas de medições mediante o tempo que permanece em cada espaço de reserva. Na impossibilidade de conceber um gráfico cujo eixo das ordenadas (eixo do X com valor temporal) mantenha as informações de data e hora, optou-se por assumir para cada mês de medições a primeira medição como sendo o tempo nulo, isto é, $T=0$.

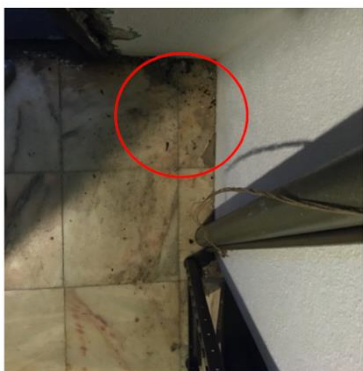
Imagem N - Detalhe da sujidade no chão da BR

No dia 21 de Novembro, a funcionária veio varrer o chão (Imagem O) e proceder à sua lavagem (Imagem P). É de salientar que preferencialmente o chão deve ser aspirado e não varrido a fim de evitar que as poeiras e detritos do solo se propaguem aos objectos guardados nos espaços de reserva, porém, não foi possível conciliar o tamanho grande do aspirador com os corredores apertados do espaço. Para além disso, só foi efectuada a lavagem do chão num espaço contendo documentos gráficos por a distância entre o chão e a prateleira mais térrea o permitirem (Imagem Q).

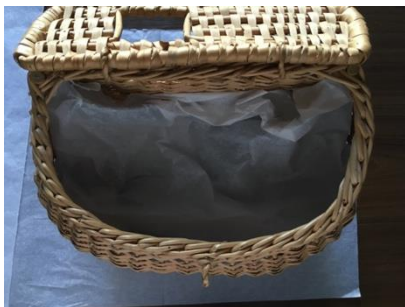
Imagem T - Fundo da Cesta de pesca coberto com papel cristal

- Limpeza de cada objecto no interior da cesta;
- Acondicionamento de cada objecto com sacos Minigrip®, papel cristal, espuma de polietileno, e uma pasta em cartolina de pequenas dimensões;
- Cobertura do fundo da cesta com papel cristal (Imagem T) e dos objectos lá colocados com o mesmo papel (Imagem U).

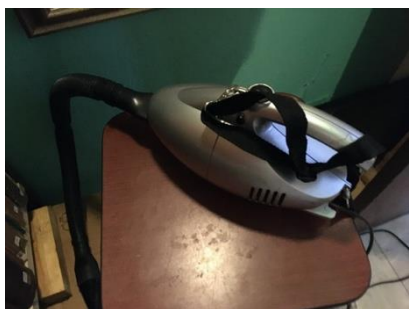
Imagem V - Aspirador utilizado na intervenção

Para os restantes objectos, foi adoptado um outro procedimento: com auxílio de um pequeno aspirador (Imagem V), começou-se a fazer a aspiração gradual dos objectos, nunca comprometendo a integridade física dos mesmos e sem exercer pressão nos mesmos. Assim, foi possível não só proceder a uma limpeza cuidada dos objectos guardados em acervo, mas também evitar a contaminação de outros objectos; dos livros da Biblioteca Geral e da própria interveniente.

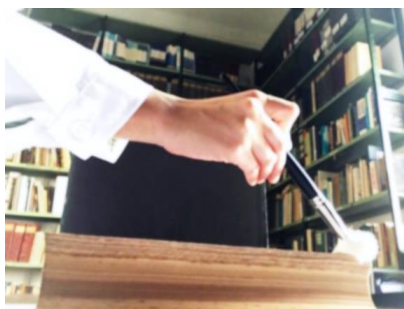
Imagem X - Limpeza inicial dos livros com recurso a um pincel

No que diz respeito aos livros, tinha sido iniciada a sua limpeza com recurso a um pincel de cerdas muito macias (Imagem X) nas partes que tinham mais pó acumulado (cortes de pé e de cabeça; goteiras, tranchefilas, coifas e guardas). No entanto, isto provocava a libertação de muita poeira para outros livros e objectos dentro da Biblioteca Geral, além de haver risco de contaminação da interveniente.

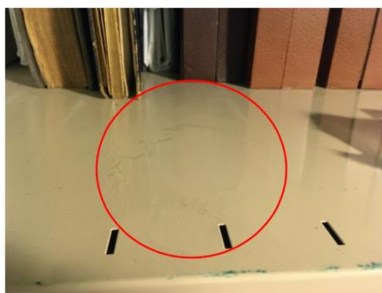
Imagem Z - Detalhe da limpeza com álcool etílico

Assim, recorreu-se ao dito aspirador e sem pôr em causa a integridade física dos livros, pode proceder-se a uma limpeza mais segura e eficaz (Imagem Y). A recolocação dos livros nas respectivas prateleiras só ocorreu quando cada uma estava aspirada (Imagem W); limpa com álcool etílico (Imagem Z) e seca (Imagem A’).

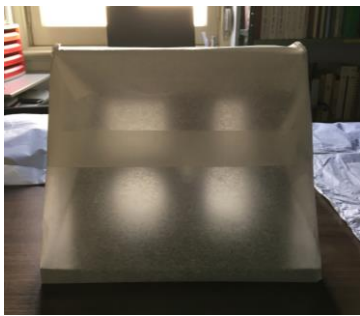
Tabela E - Moldura

<ul style="list-style-type: none"> • Limpeza a seco com aspirador; • Acondicionamento em papel cristal e identificação no mesmo a esferográfica.

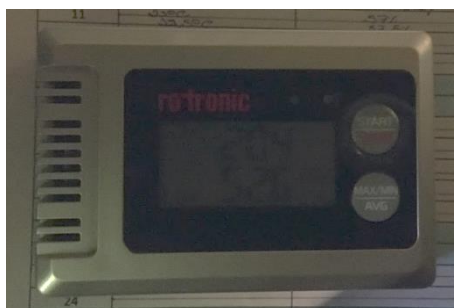
**Imagem B' - Datalogger
colocado na BR**

Antes de fechar a Biblioteca do Rei para dar por concluído o trabalho neste espaço, no dia 19 de Dezembro de 2019 foi colocado um datalogger numa das prateleiras (Imagem B') para medir continuamente a cada meia hora as condições de Temperatura e Humidade Relativa da BMODCI fechada e com o climatizador funcional.

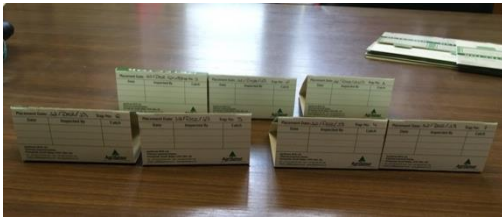
Imagem C' - Armadilhas para insectos rastejantes

Tendo em conta que no diagnóstico efectuado se verificou a existência de vários corpos mortos de baratas, decidiu-se colocar várias armadilhas para insectos rastejantes

na BR. No total, colocaram-se sete armadilhas (Imagem C'), uma debaixo de cada estante (Imagem D'), na tarde de 12 de Dezembro de 2019.

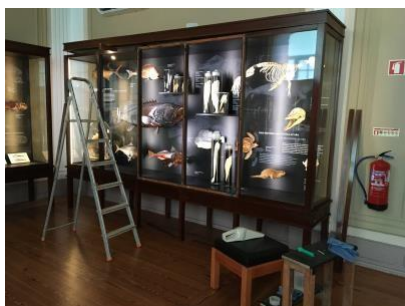
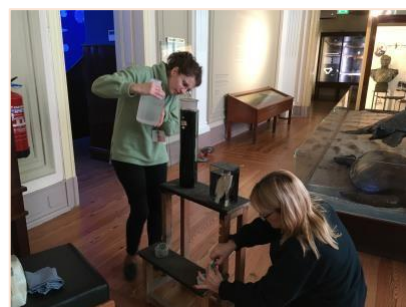
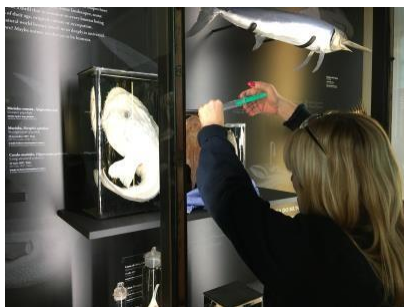
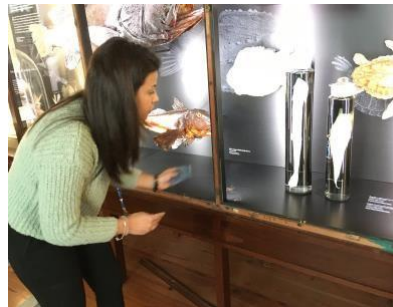
Os objectivos desta intervenção foram proceder à reposição do álcool etílico nos frascos e tanques expositivos e fazer a limpeza do pó e detritos existentes nos armários e na superfície dos frascos e tanques (Imagens E' a H'). A limpeza dentro dos armários foi feita com um aspirador e com um pano do pó.
